# MODERNISERING CONTROLE DIMLICHTAFSTELLING, DEEL 2

## HET KOPLAMPTESTAPPARAAT

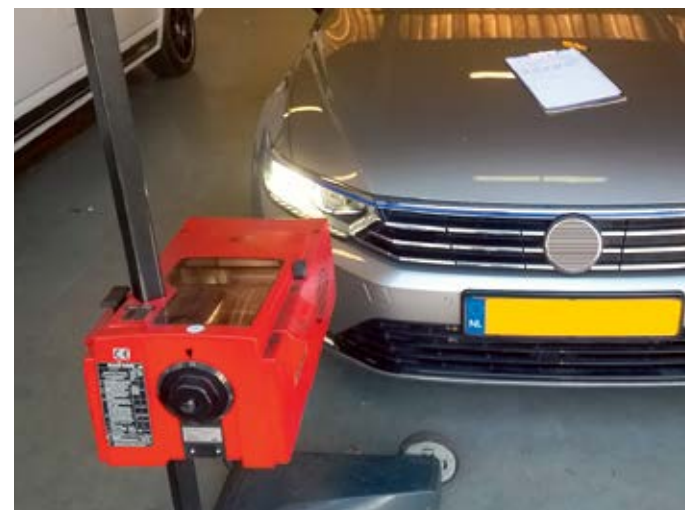
- De voet, de zuil, het vizier, de verstelinrichtingen en de optiekkast (waaronder de lens en het projectievlak) niet dusdanig zijn beschadigd dat dit de werking van het apparaat beïnvloedt.
- De verstelinrichtingen spelingsvrij zijn en werken zoals oorspronkelijk bedoeld.
- De koplampstester op rails is gemaakt, de rails aanwezig zijn en niet zodanig beschadigd dat dit de werking van het apparaat beïnvloedt.

- De optiekkast waterpas gemonteerd is ten opzichte van de voet of dat de optiekkast waterpas te stellen is ten opzichte van de voet.
